2021

Lauri Leimu

# ESTEETTÖMYYS- VAATIMUSTEN TOTEUTTAMINEN LINJASANEERAUKSESSA

# IMPLEMENTATION OF ACCESSIBILITY REQUIREMENTS IN LINE RENOVATION

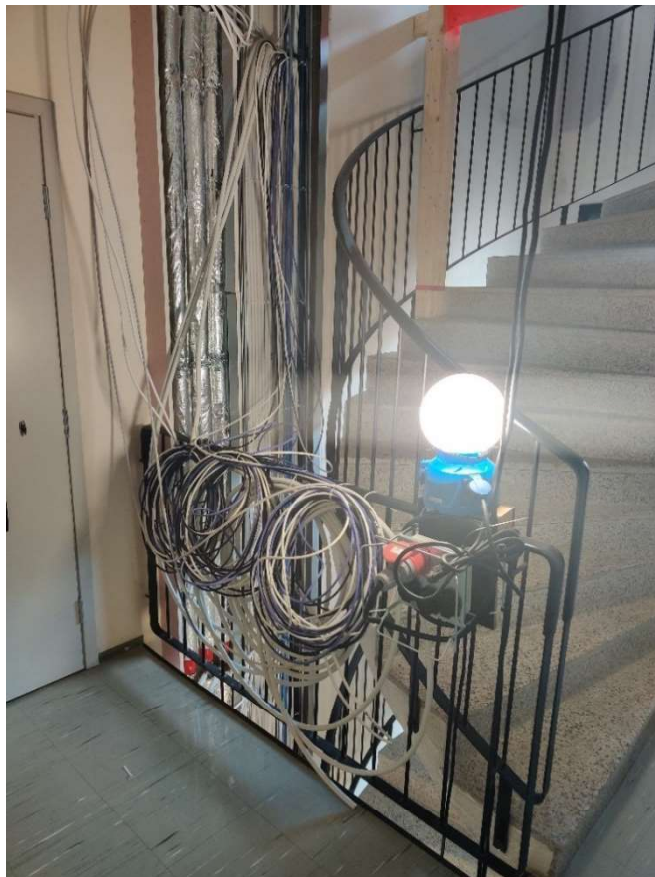
Linjasaneerauksen ajankohta aikaistui muutamalla vuodella kasvaneen vesivahinkorisikin vuoksi. Linjasaneerauksessa ei uusita viemäriputkia, mutta vaihdetaan vanhat seinäkaivot lattiakaivoiksi sekä vaihdetaan käyttövesiputkistot. Sähkösyöttö, asuntojen sähkökeskukset ja taloyhtiön pääkeskus uusitaan. Urakkaan kuuluu myös kylpyhuonekalusteiden vaihto, kylpyhuoneiden sähköistyksen uusinta sekä uusi vikavirtasuojattu pistorasias astianpesukoneelle ja lieden syötön uusinta keittiöissä. Tähän kohteeseen parhaiten sopiva vaihtoehto oli asentaa uudet vesijohdot uuteen paikkaan ja asentaa siihen viereen toinen hormi sähkökaapeleille (kuva 8).

Kuva 8. Uusi hormi sijoittui porrashuoneeseen.

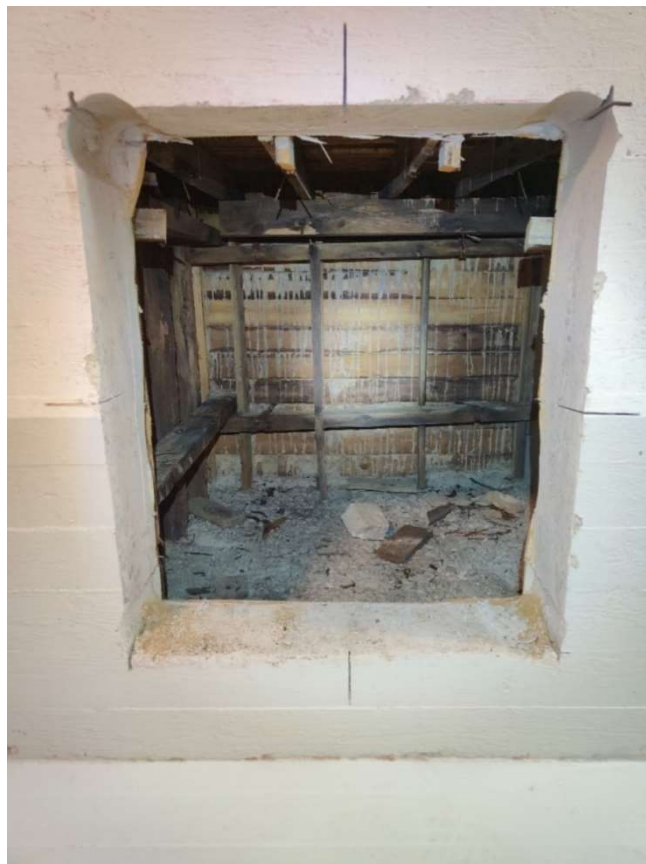
Hissikuilun seinämään oli sahattava 600 mm x 500 mm työaukko, josta pääsi hissikuilun välipohjalaatan alle. Hissikuilun pohjalle on perinteisesti aikanaan kipattu kaikki yli jäänyt rakennusmateriaali, pääasiassa betonia. Hissikuilun pohjaa oli piikattava noin 530 mm syvemmäksi, jotta uusi hissikori mahtuu tulemaan alas saakka. (Kuva 9.)

Kuva 9. Hissikuilun seinään tehty työaukko sekä vanha laudoitus ja rakennusjäte.

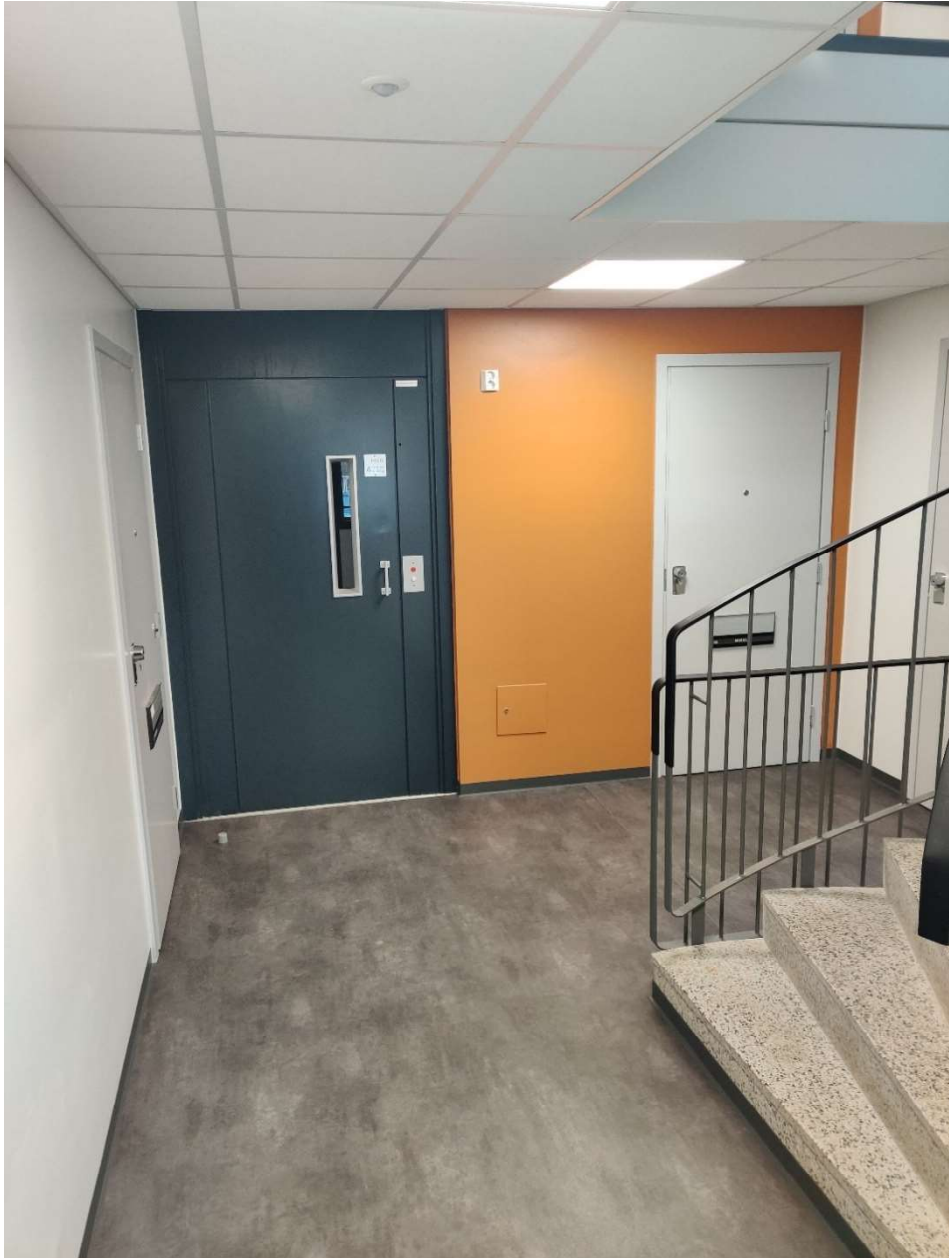
Porrashuoneiden seiniin valittiin pääväriksi maalarin valkoinen ja tehosteväreiksi ruosteen punainen ja vihertävä. Porrashuone on helpommin hahmotettava kunnollisella valaistuksella sekä selkeillä väriajauksilla (kuva 10).

Kuva 10. D-portaan uusittu 2. kerros.

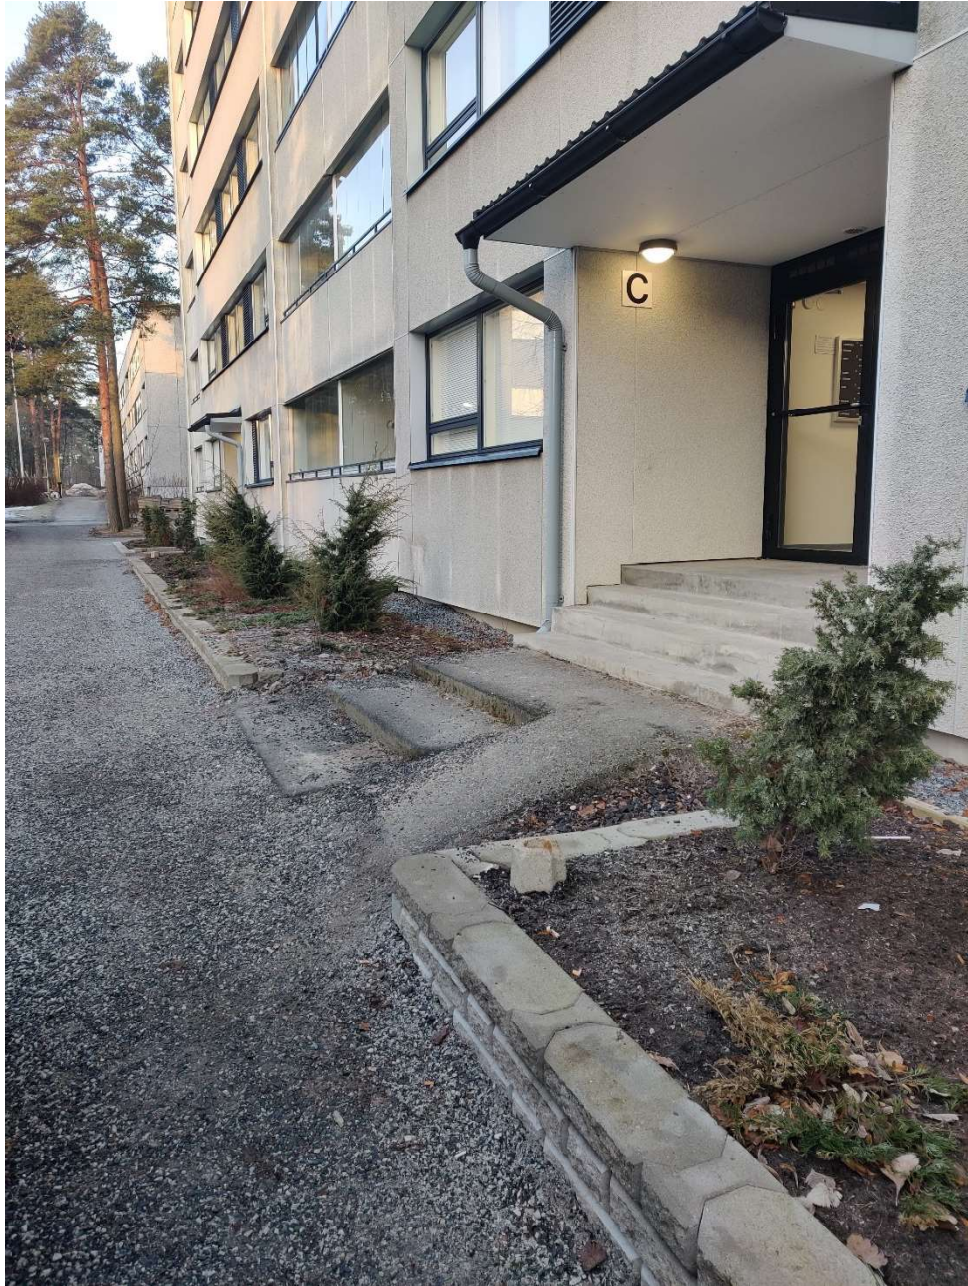
Vanhat sisäänkäynnit ovat olleet poikkeuksellisen kehnot. Käytännössä pyörätuolilla liikkuva ihminen ei ole päässyt sisälle ilman ulkoista apua. Vanhoihin sisäänkäynteihin olisi ollut haastavaa tehdä sellaiset luiskat, jotka olisi mahtuneet omalle tontille. Luiskat olisivat myös mahdollisesti muuttaneet jo valmiiksi ahtaita pelastusteitä sisäpihalla, joten niille olisi ollut haastavaa saada lupa (kuva 11).

Kuva 11. C-portaan vanha sisäänkäynti.

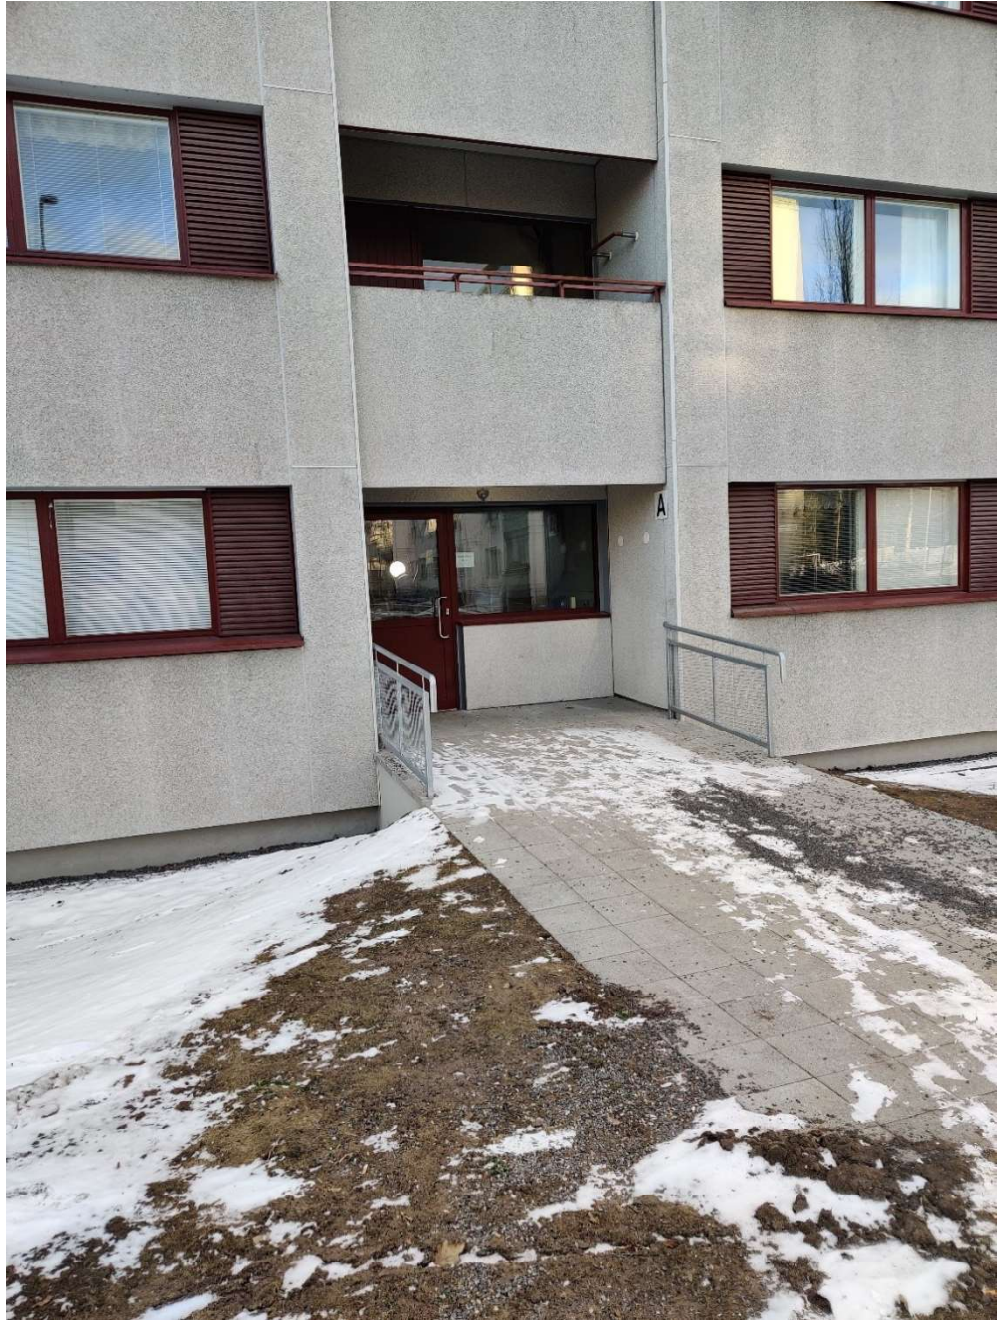
Kuva 12. A-portaan uusi esteetön sisäänkäynti.

Taloihin päätettiin tehdä kokonaan uudet sisäänkäynnit uuteen paikkaan. Sisääntulokeroksen tuuletusparvekkeista muutettiin uudet esteettömät sisäänkäynnit. Kulkuovet varustettiin koneellisella avausmekanismilla, joka toimii sisäpuolelta painikkeella ja ulkopuolelta lähestyttäessä ovea automaattisesti. Luiskat saatiin tehtyä hyvin pienellä nousulla ja ne alkavat heti tontin rajalta (kuva 12).

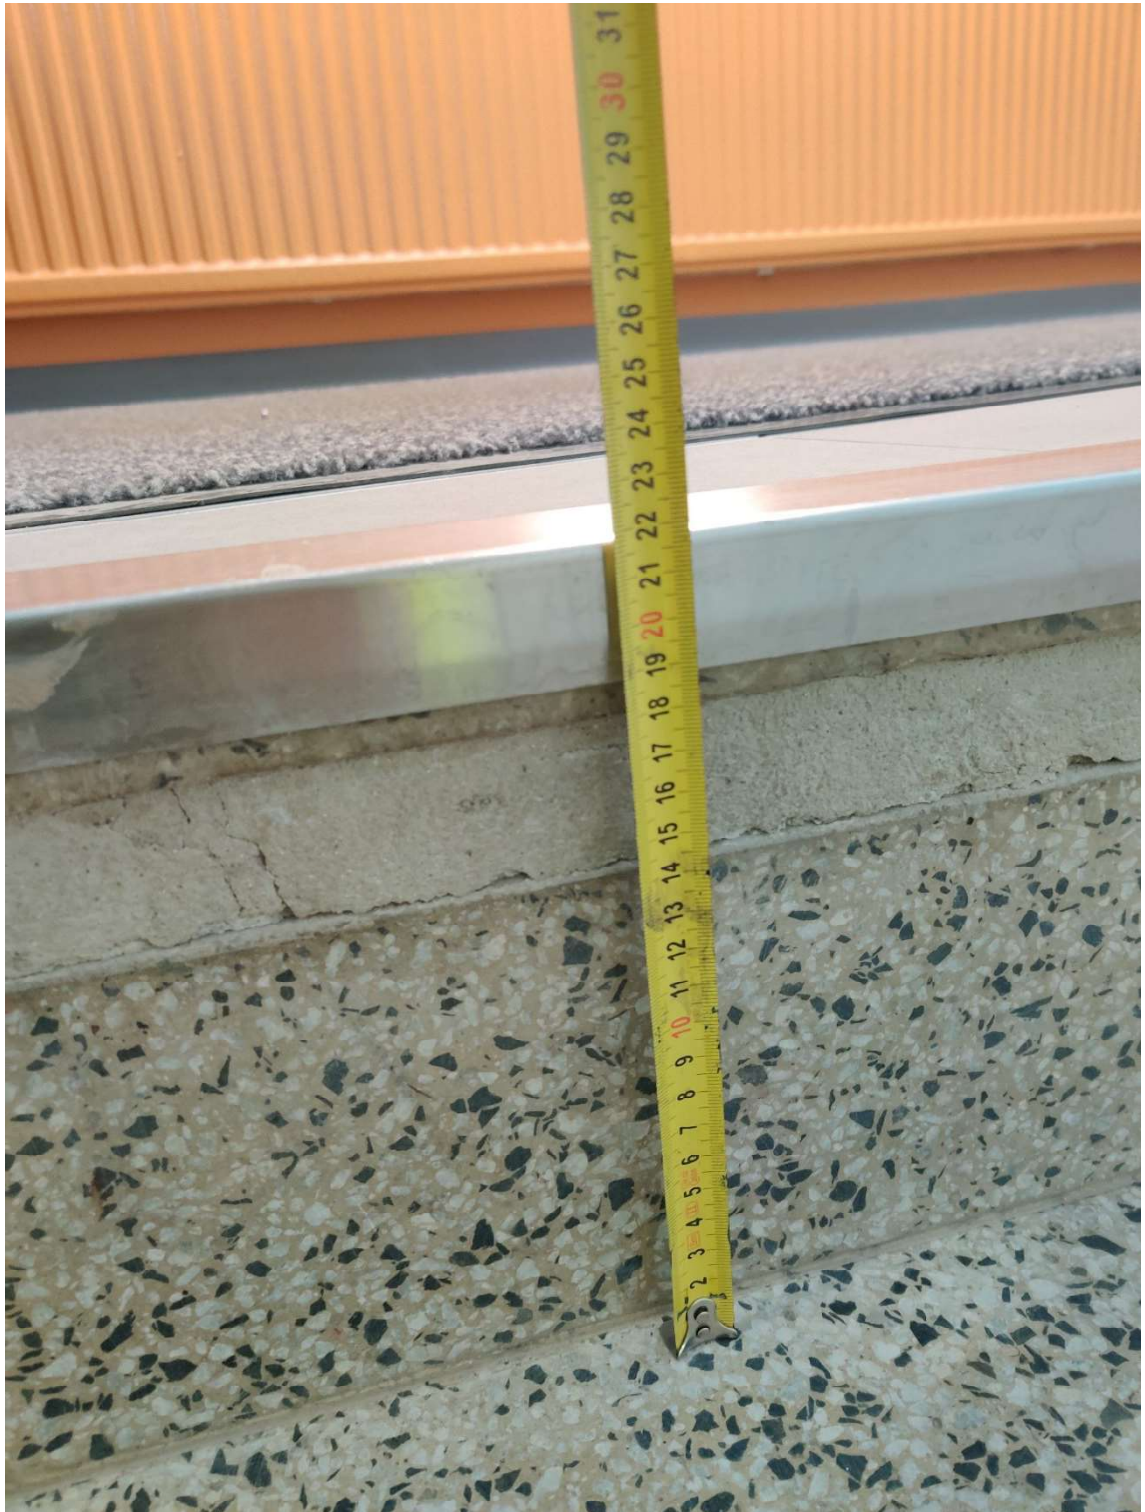
D-portaan kellariin vievien portaiden ylimmäinen askelma muodostui pieneksi ongelmaksi. Sisäänkäyntikerroksen lattiaan asennettiin 10 mm paksu laatta. Laatan alle asennettiin askeläänen eristysmatto, joten lattia nousi sisääntulokerroksessa noin 20 mm. Portaiden ylimmäinen askelma oli jo entuudestaan liian korkea ja nyt se nousi vielä noin 20 mm lisää. Tähän ongelmaan ei saatu järkevää ratkaisua (kuva 13).

Kuva 13. Kellariin johtavien portaiden ylimmäinen askelma.

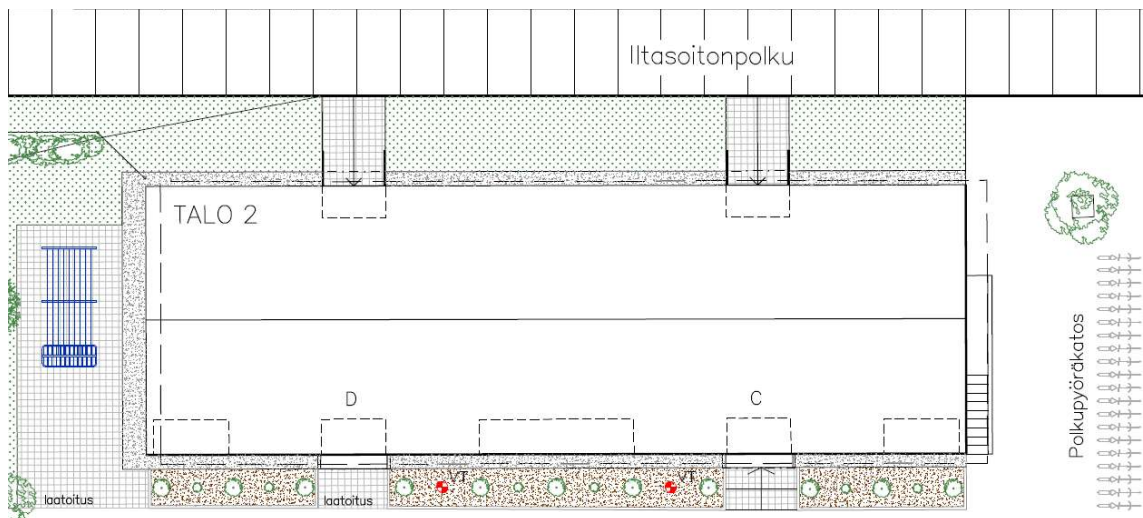
Kuva 15. Talon 2. Sisäänkäynnit ja istutusalueet (Insinööritoimisto Aalto-Setälä Oy 2021.)

Mikäli esteettömyys olisi toteutettu vanhoihin sisäänkäynteihin pisin luiska olisi ollut kokonaisuudessaan noin 10 metriä pitkä ja korkeuseroa reilusti yli 1 000 mm. C-portaan vanhassa sisäänkäynnissä oli eniten korkeuseroa. Kahden sisäänkäynnin luiskat olisivat menneet lähes päällekkäin. Luiskat olisivat teknisesti tarkastellen saatu sijoitettua myös sisäpihan puolelle, mutta rakennelma ei olisi ollut esteettisesti miellyttävä. Vanhojen sisäänkäyntien välinen etäisyys toisistaan on vain 17 metriä, joka tekee sijoituspaikasta kohtalaisen ahtaan. Uudet sisäänkäynnit toteutettiin taloon 2 (portaat C ja D) Iltasoitonpolun puolelta (kuva 15).
